COMUNE DI TOMBOLO

RESTAURO DI EDIFICIO POLIFUNZIONALE NELLA FRAZIONE DI ONARA – VIA CHIESA - PROGETTO PRELIMINARE -

DOCUMENTAZIONE FOTOGRAFICA

Piombino Dese (PD), Novembre 2013

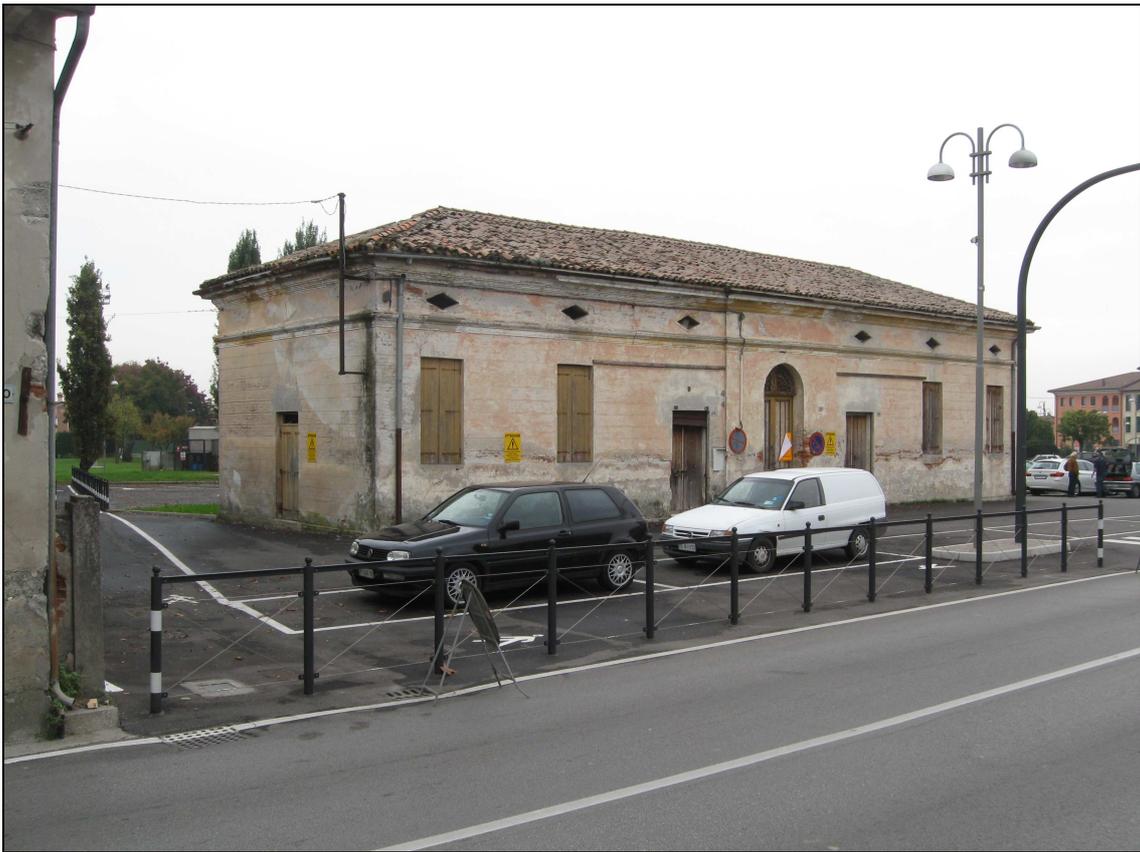
Foto 1
Vista delle facciate Nord ed Ovest

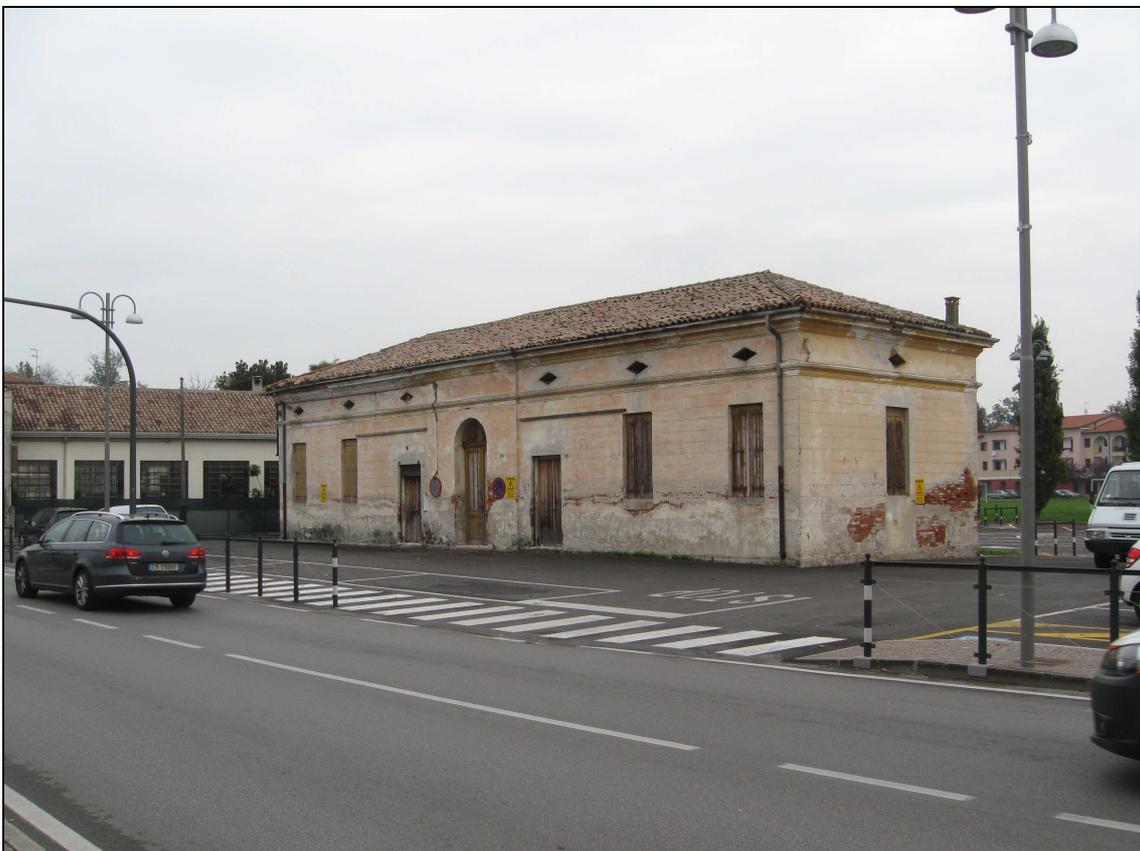
Foto 2
Vista delle facciate Sud ed Ovest

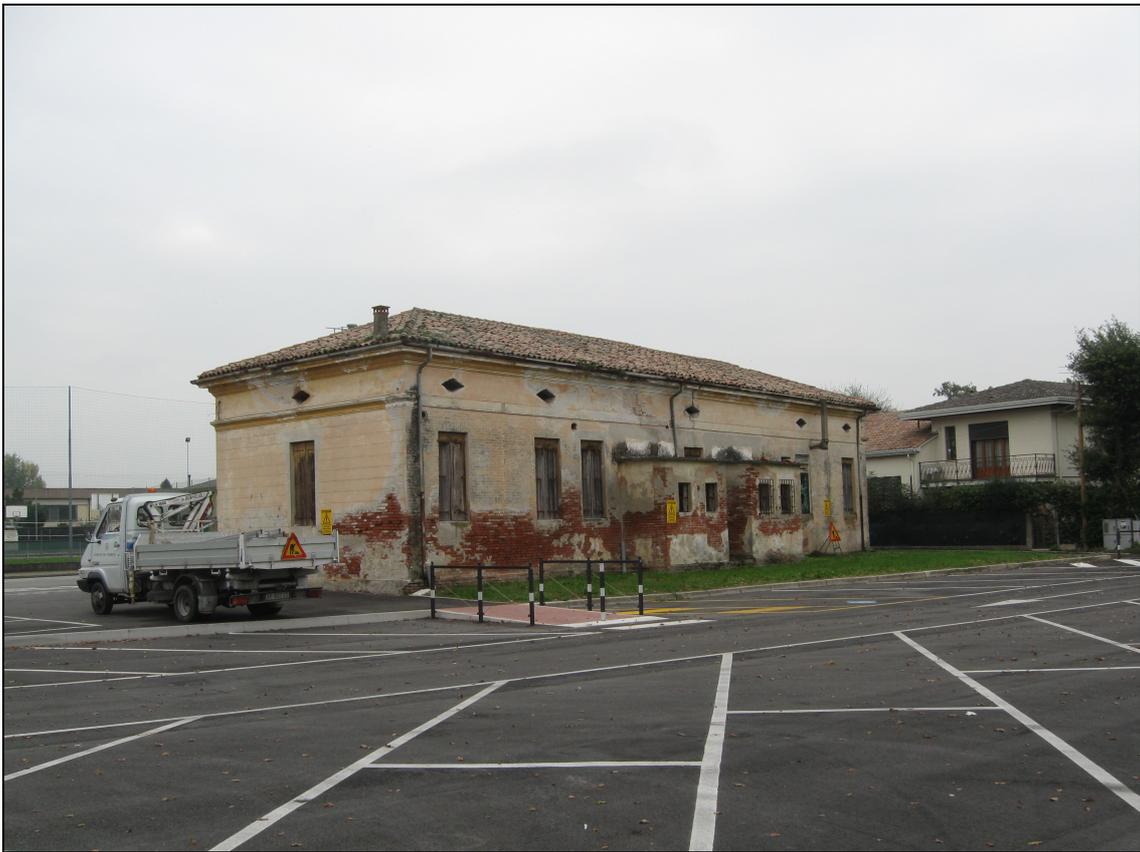
Foto 3
Vista delle facciate Sud ed Est

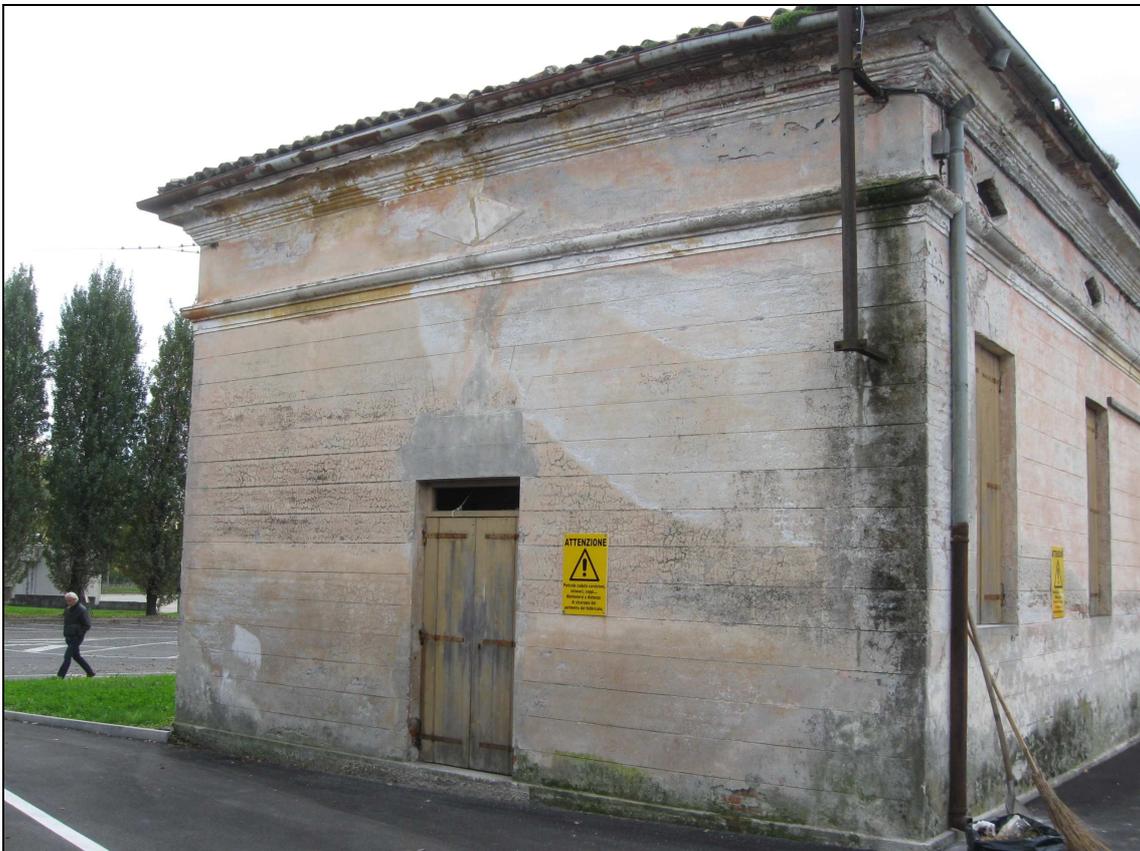
Foto 4
Dettaglio della facciata Nord

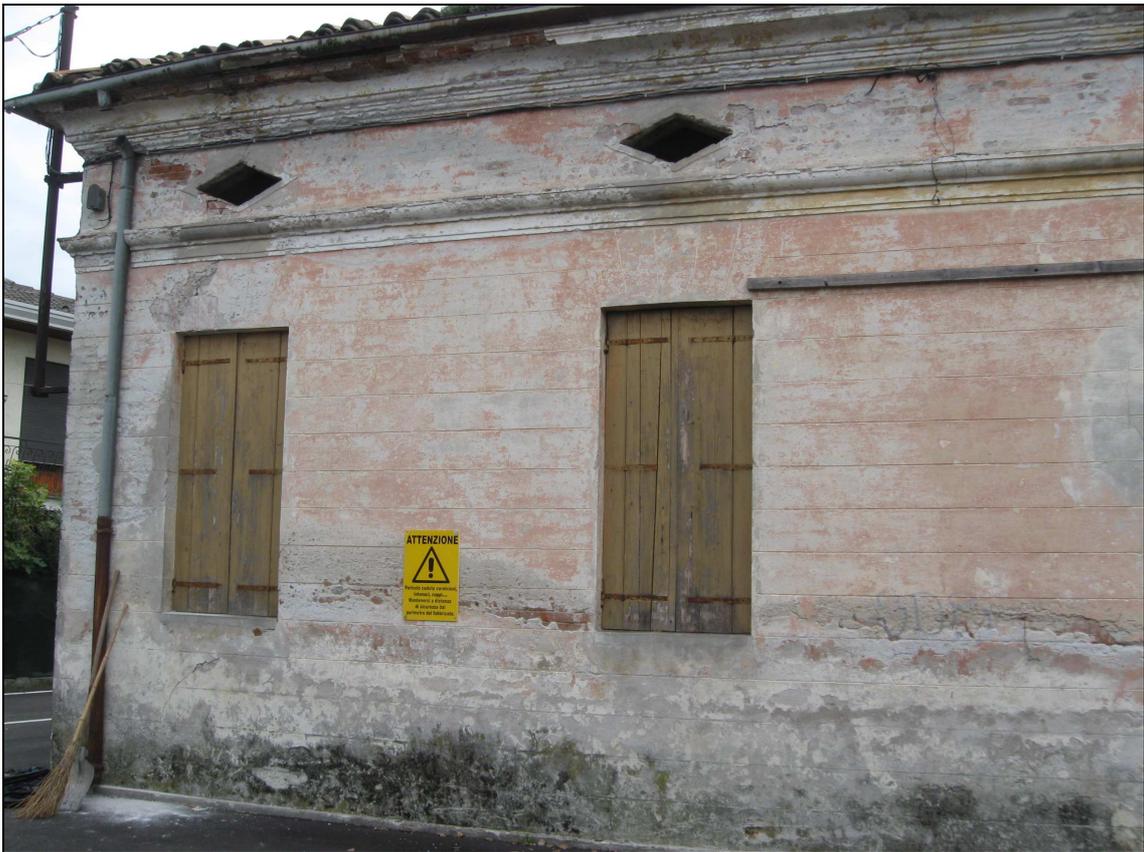
Foto 5
Dettaglio della facciata Ovest all'angolo Nord

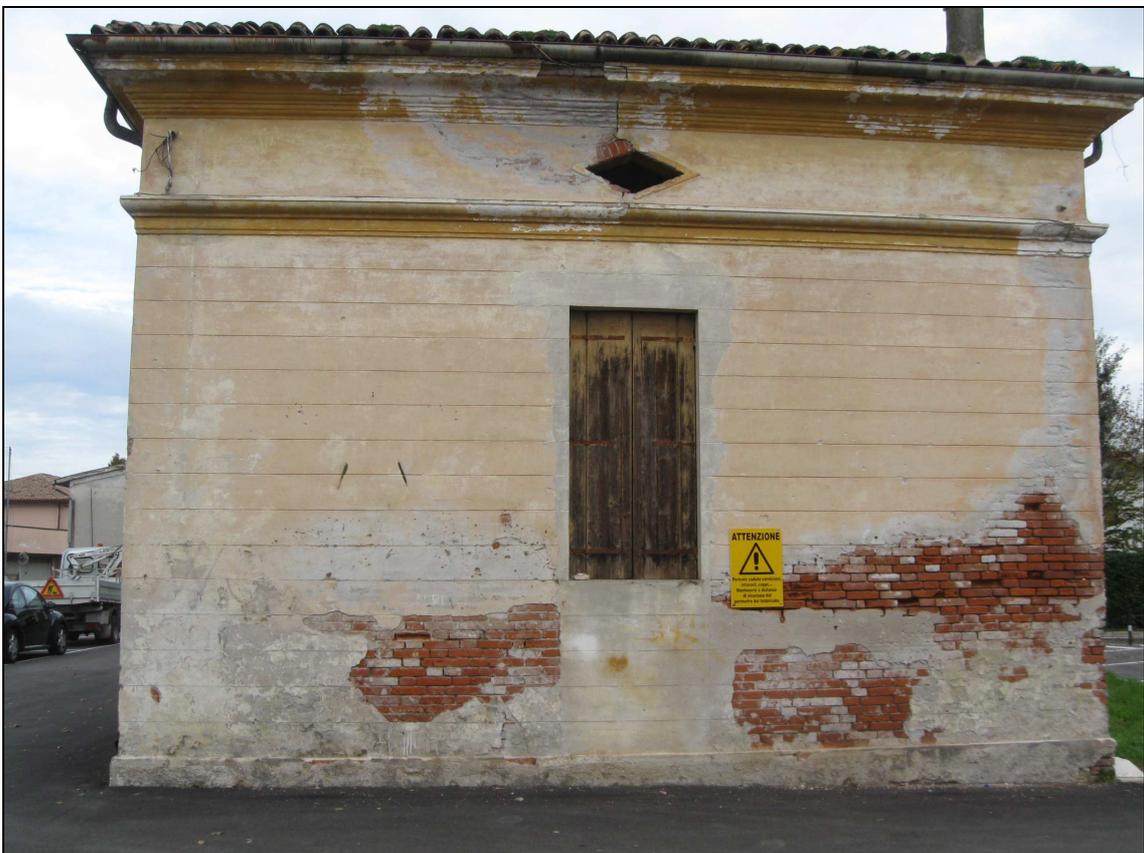
Foto 6
Dettaglio della facciata Sud

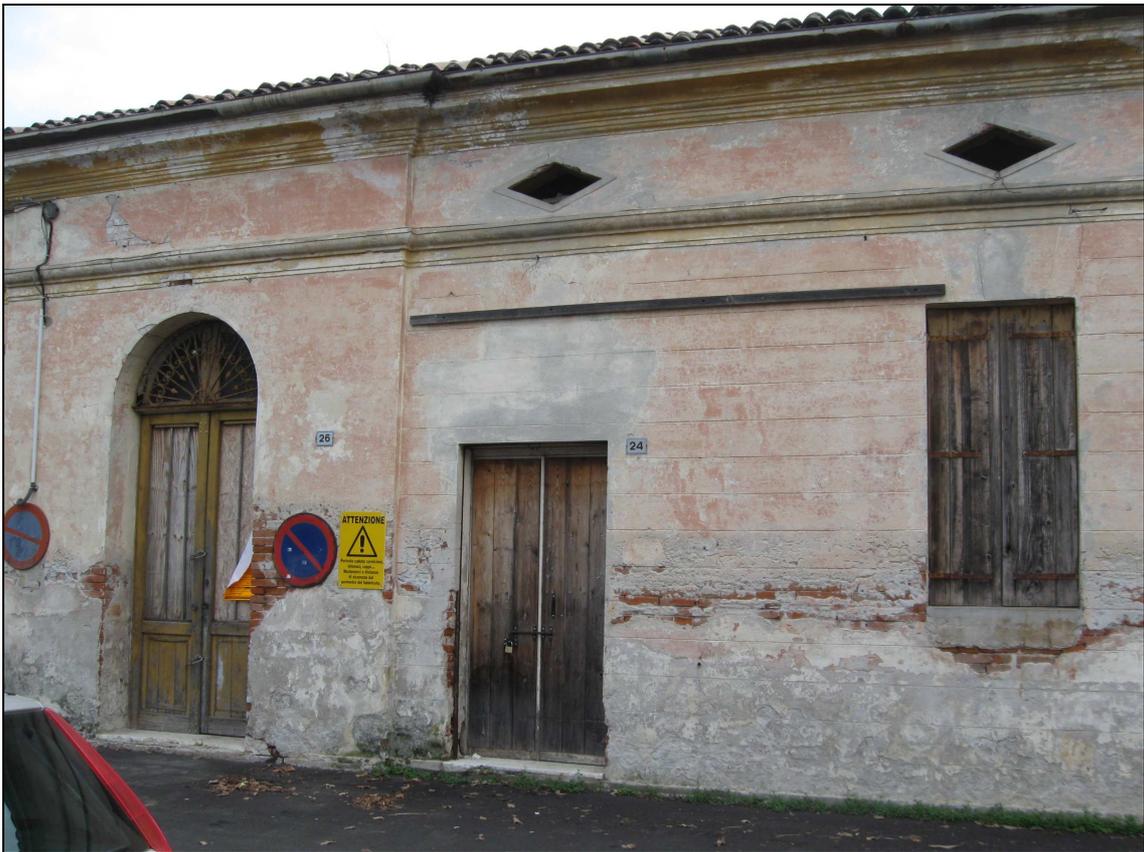
Foto 7
Dettaglio della facciata Ovest – Porzione centrale

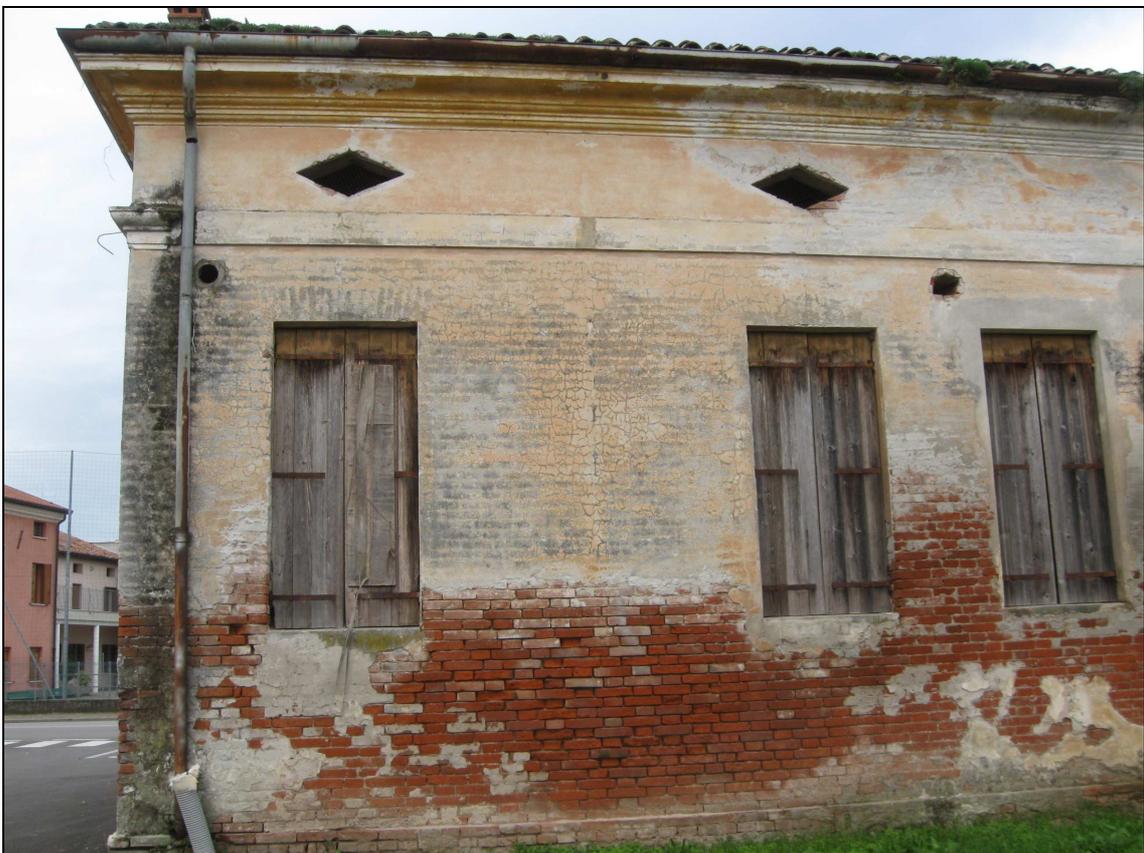
Foto 8
Dettaglio della facciata Est all'angolo Sud

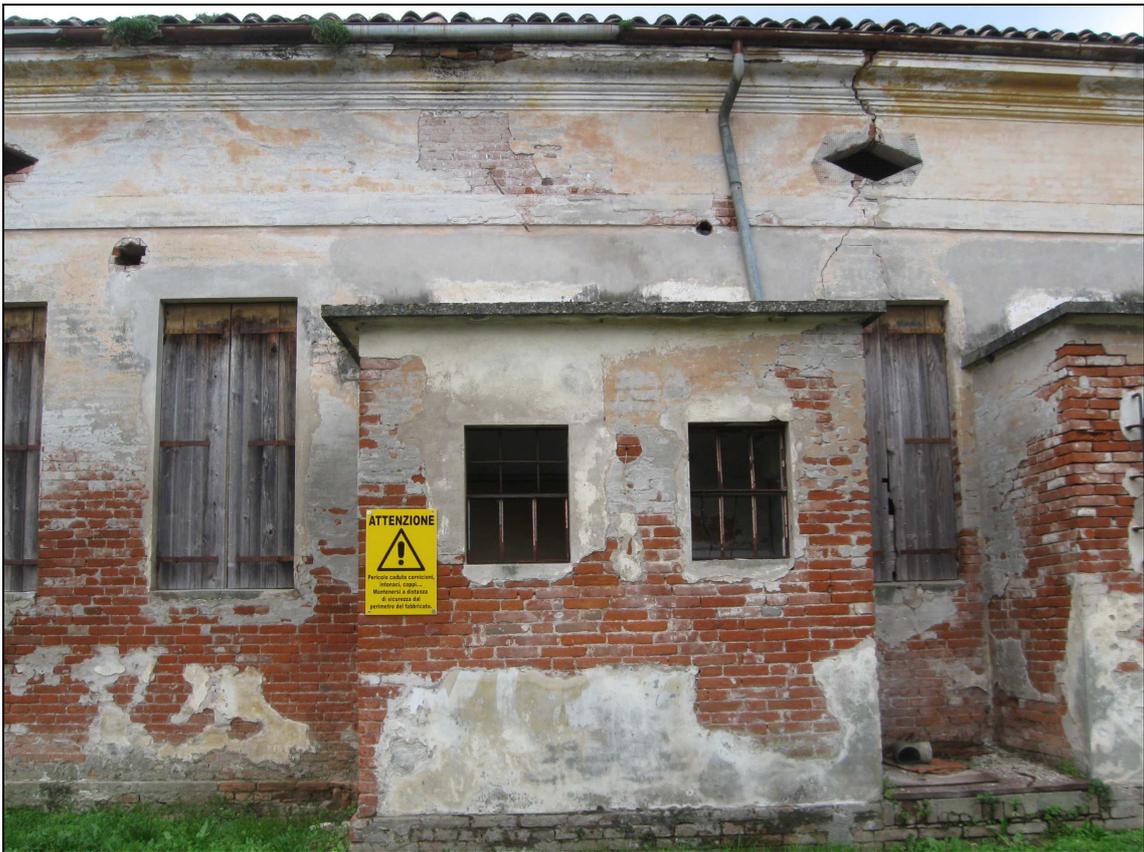
Foto 9
Dettaglio della facciata Est – Porzione centrale

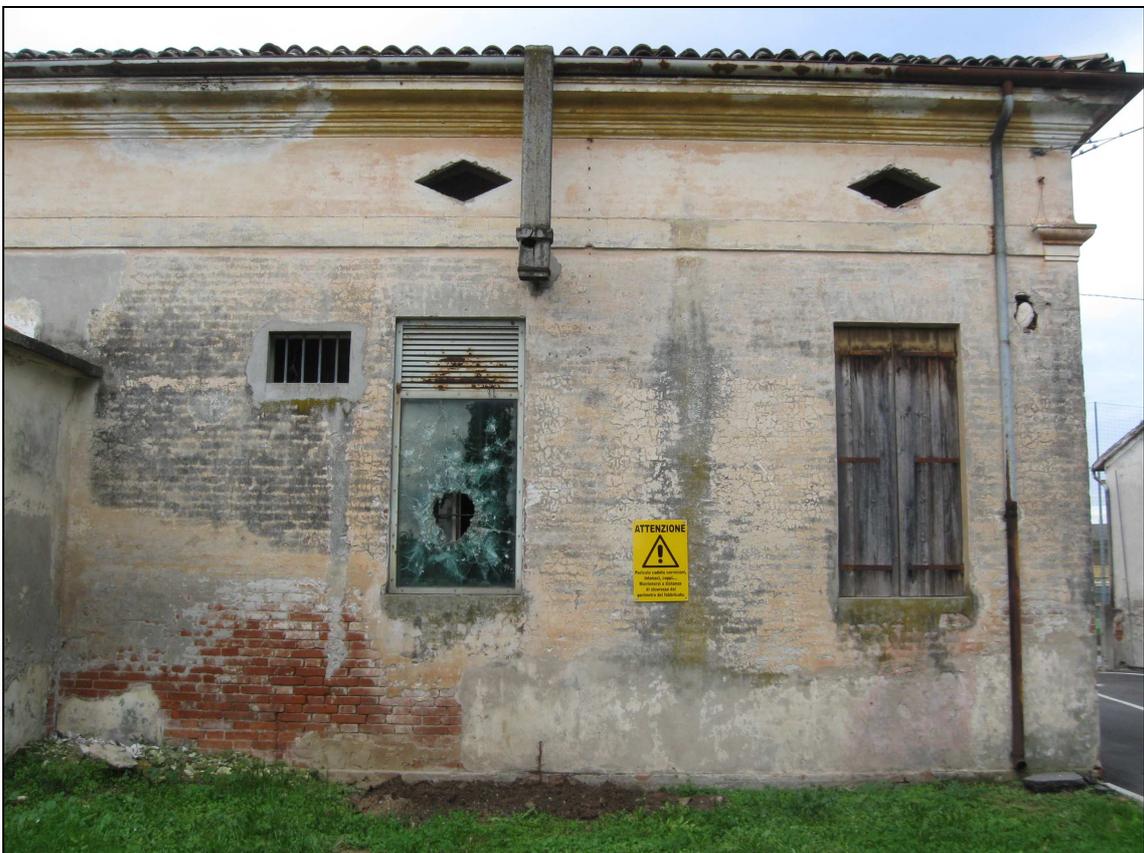
Foto 10
Dettaglio della facciata Est all'angolo Nord

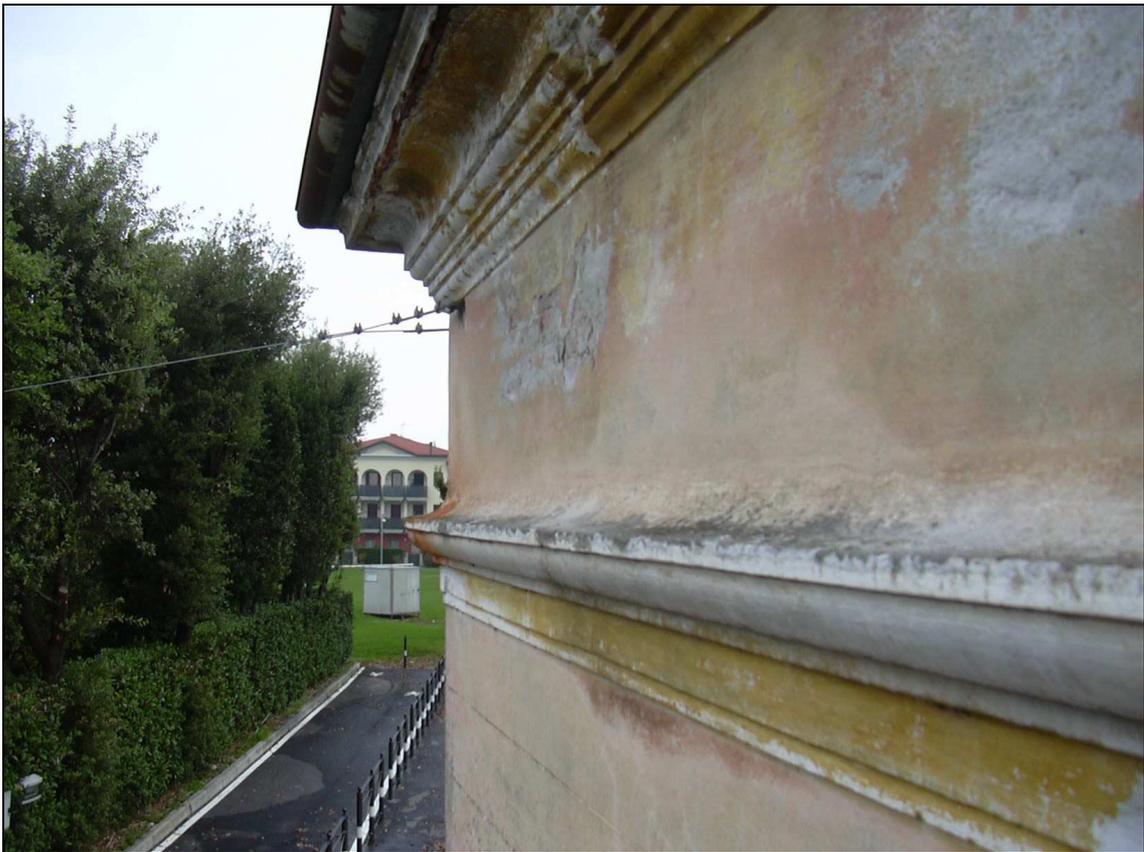
Foto 11

Particolare del marcapiano e della cornice di gronda della facciata Nord

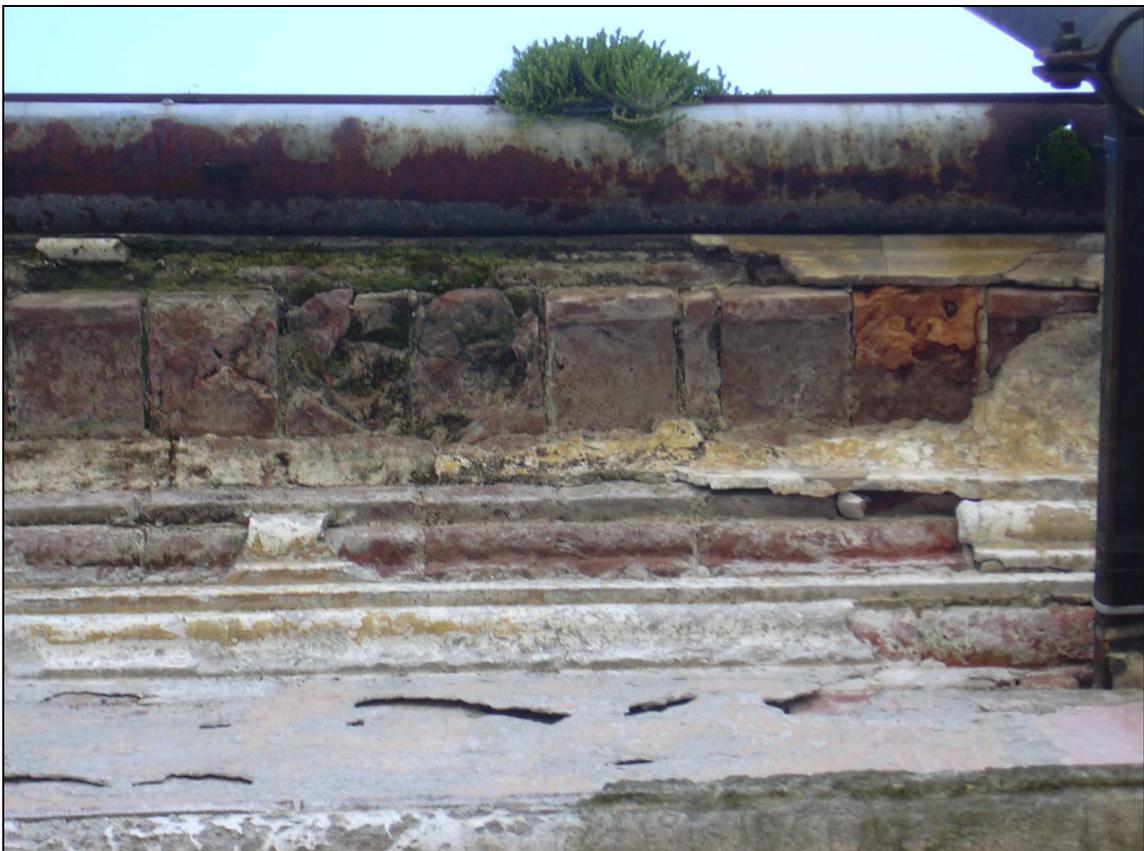
Foto 12

Degrado del cornicione di gronda della facciata Nord

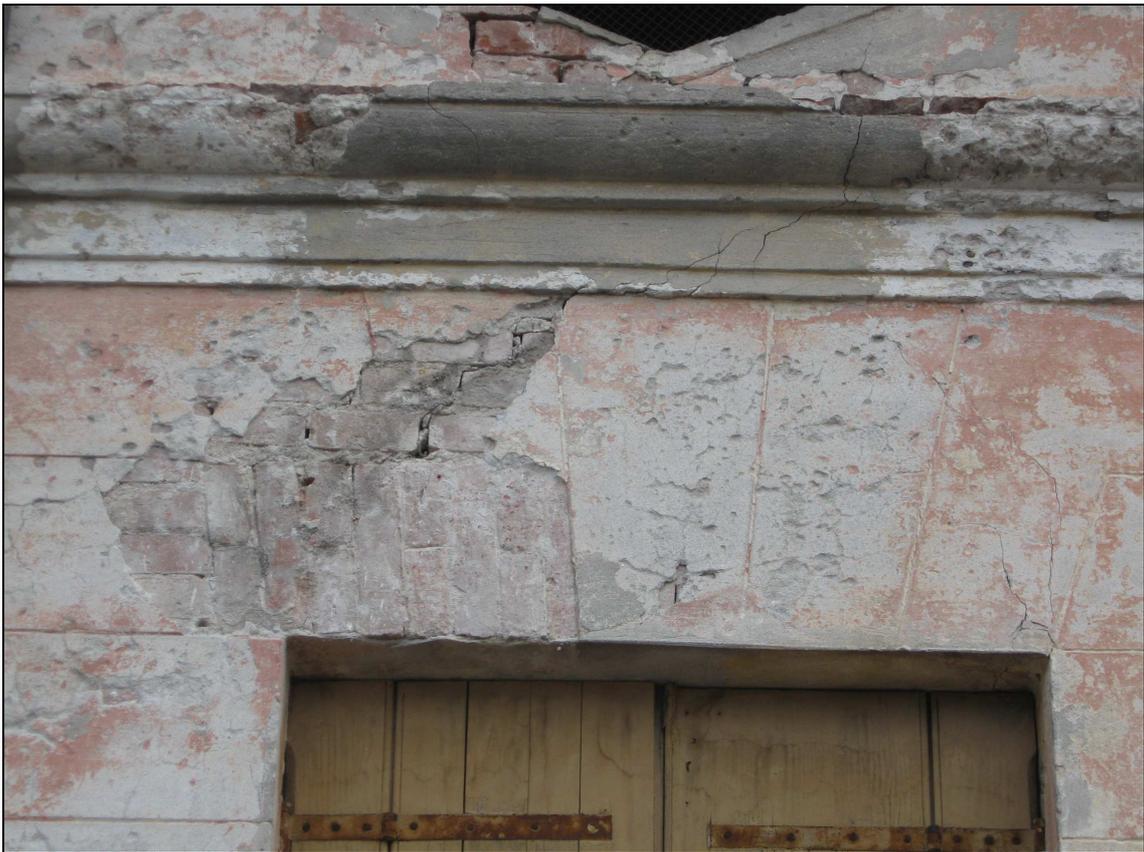
Foto 13

Degrado della muratura sopra la prima finestra da Nord della facciata Ovest

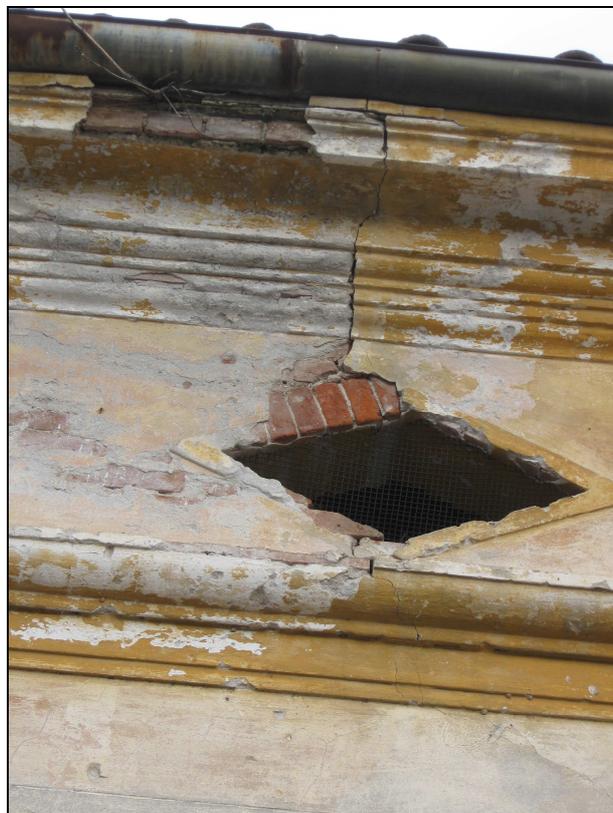
Foto 14

Lesione e degrado della cornice di gronda della parte centrale della facciata Sud

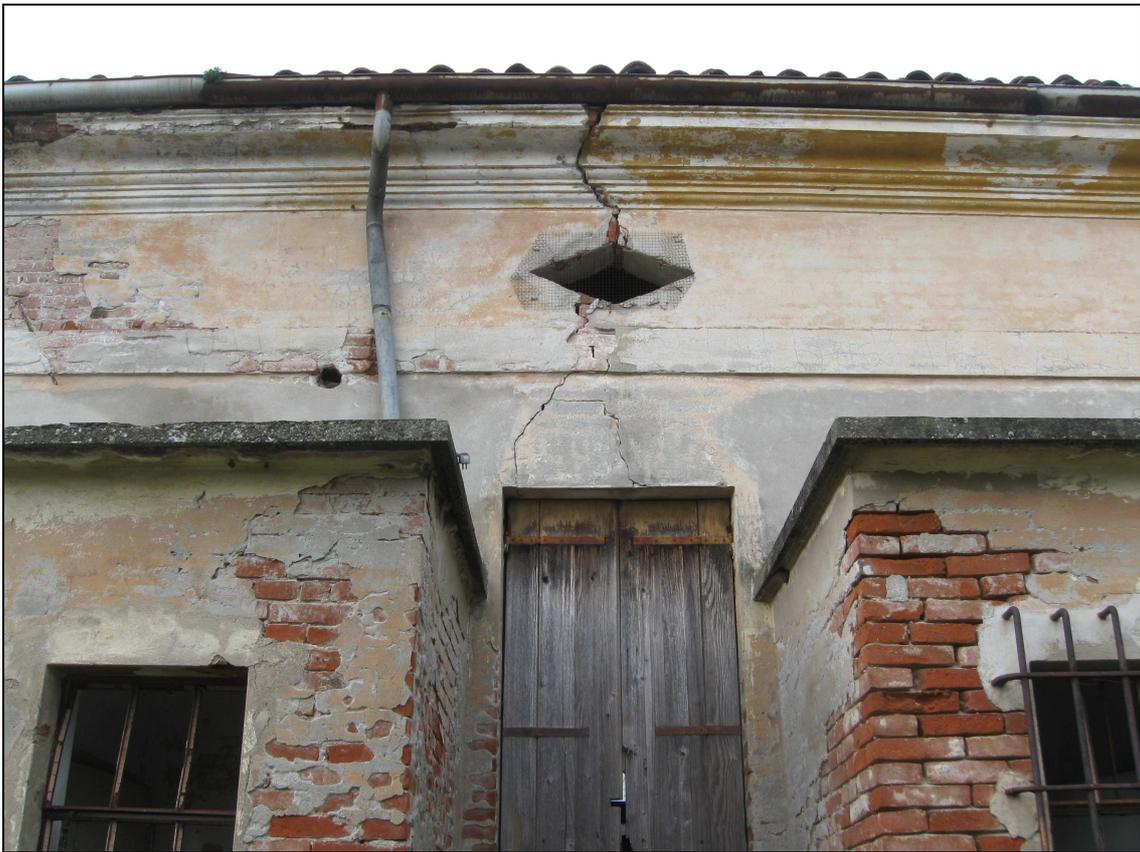
Foto 15

Lesione per frattura passante della porzione centrale della facciata Est

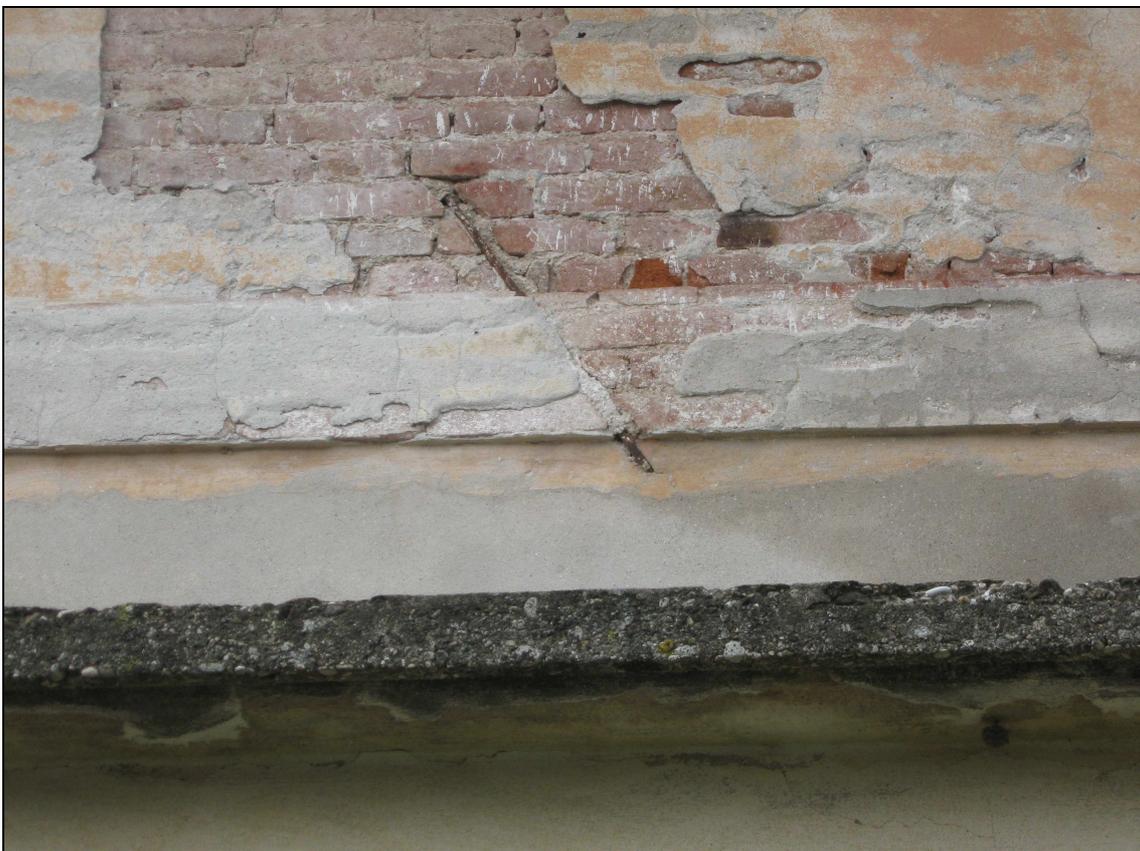
Foto 16

Arpese della facciata Est

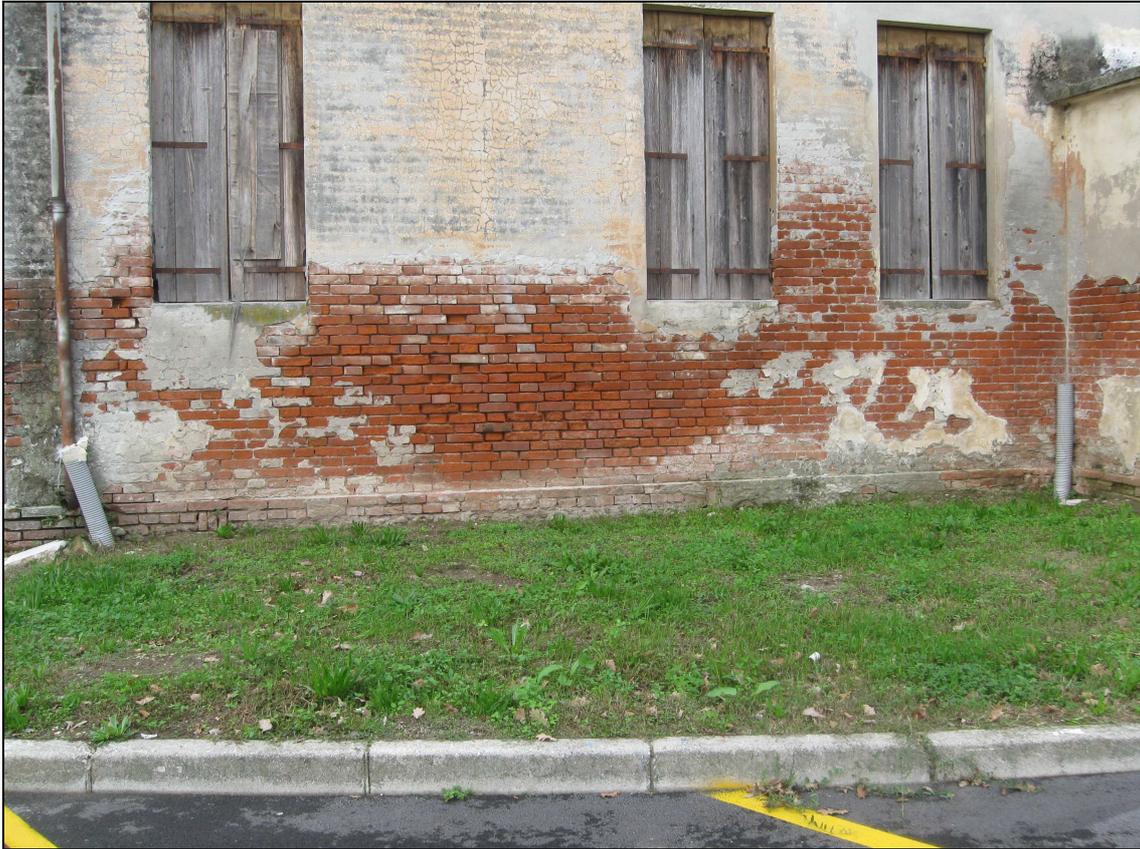
Foto 17

Degrado con perdita della malta di allettamento dei mattoni della facciata Est

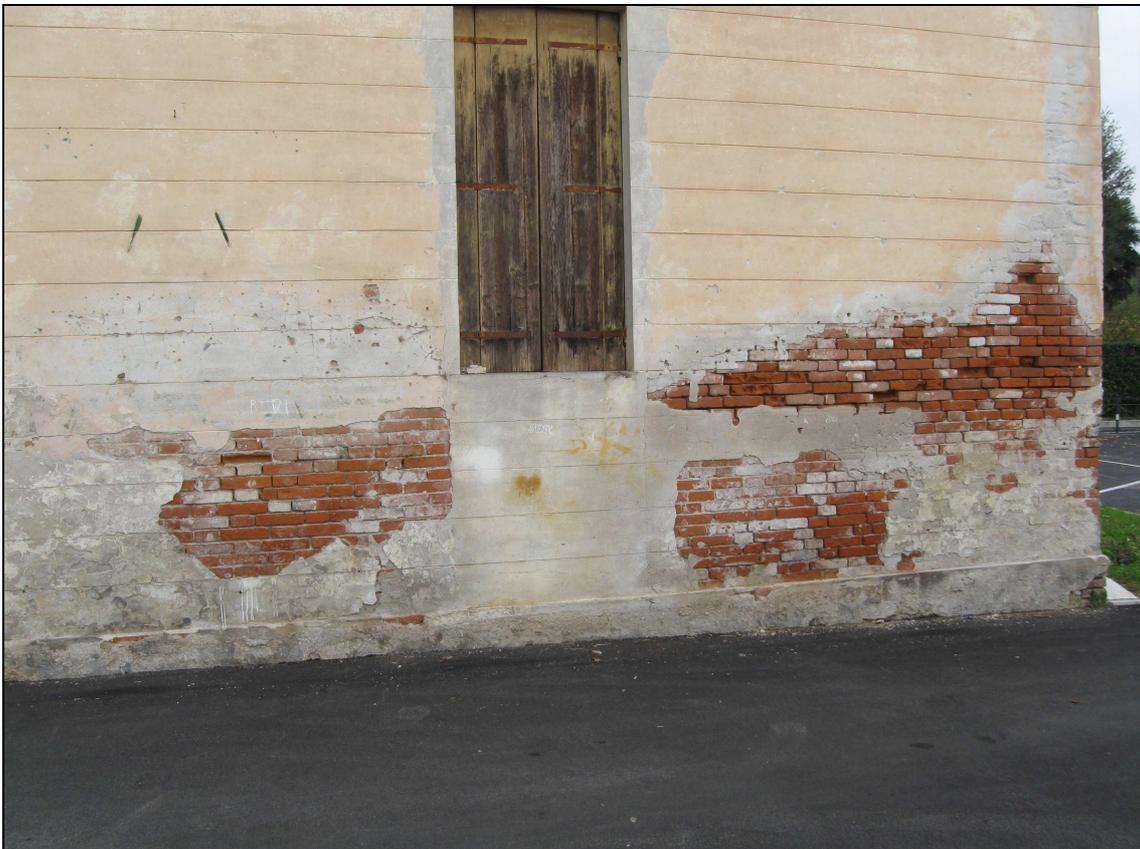
Foto 18

Degrado con perdita della malta di allettamento dei mattoni della facciata Sud

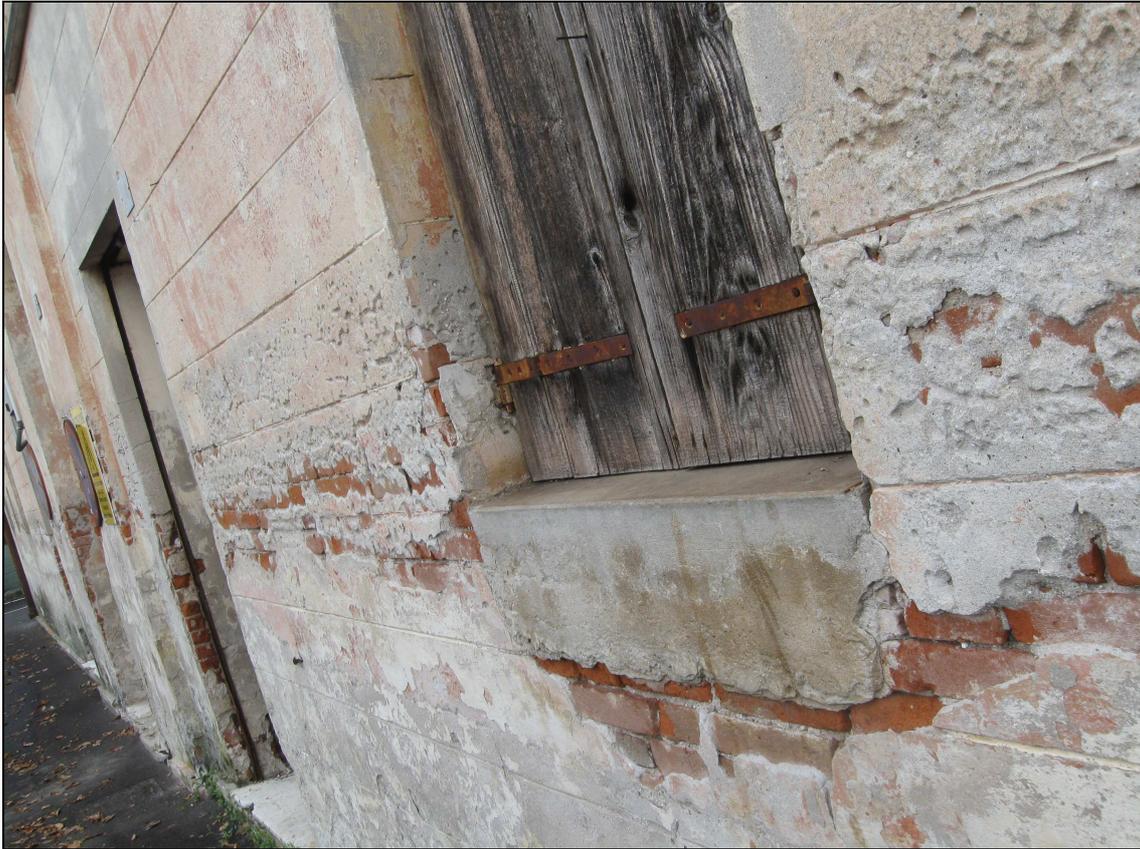
Foto 19

Degrado e davanzale in malta cementizia della facciata Ovest

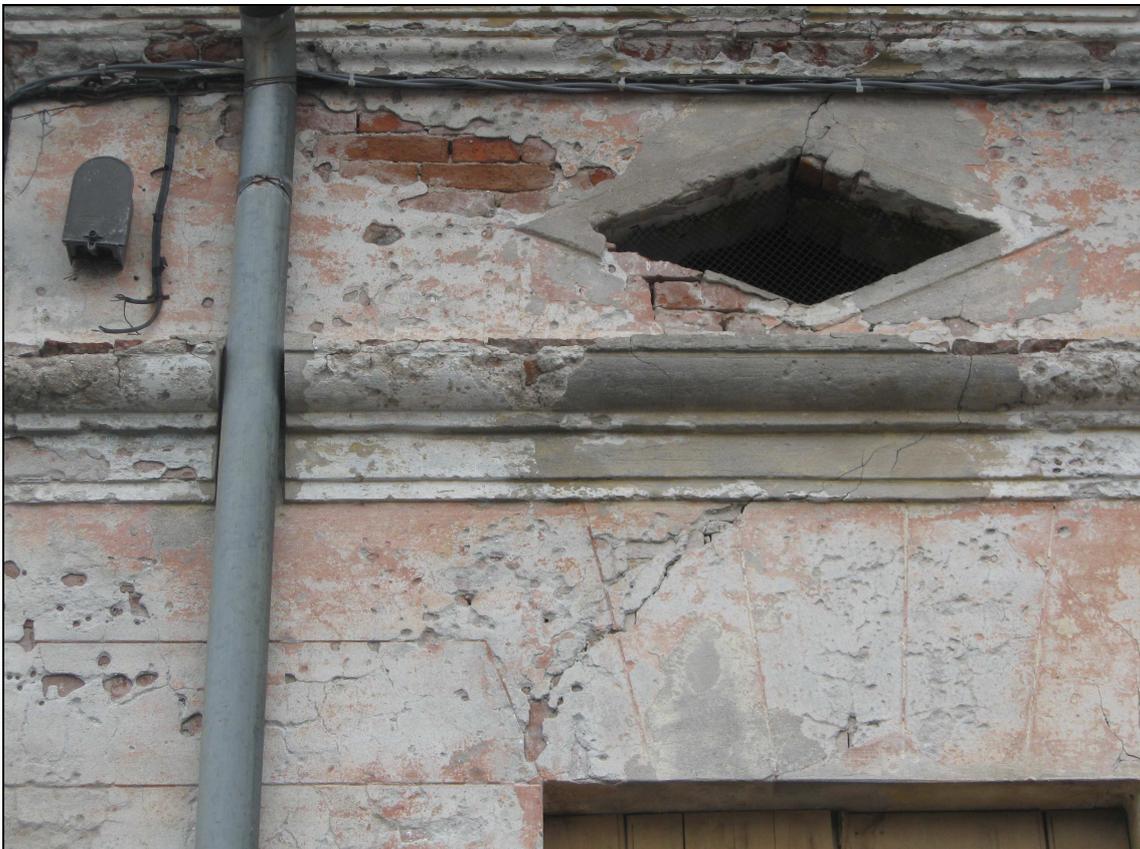
Foto 20

Degrado del marcapiano e del cornicione della facciata Ovest

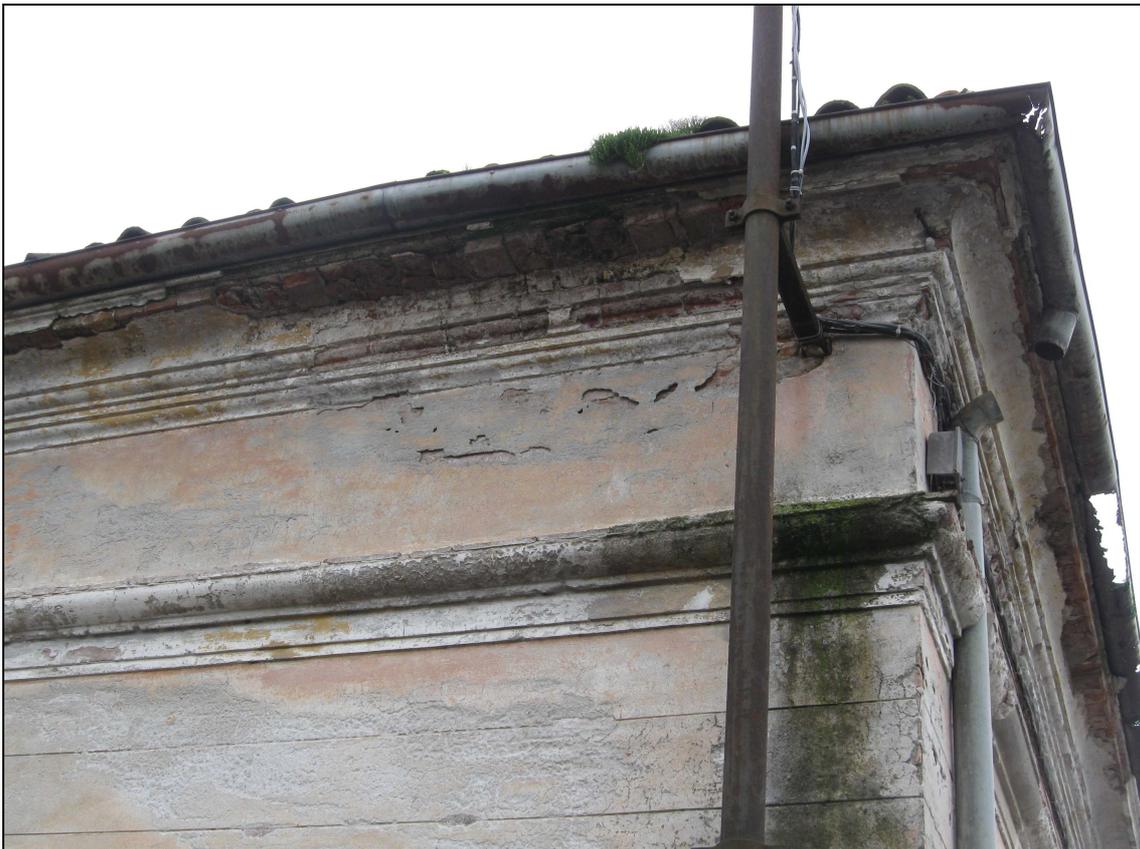
Foto 21
Degrado del cornicione di gronda all'angolo Nord-Ovest

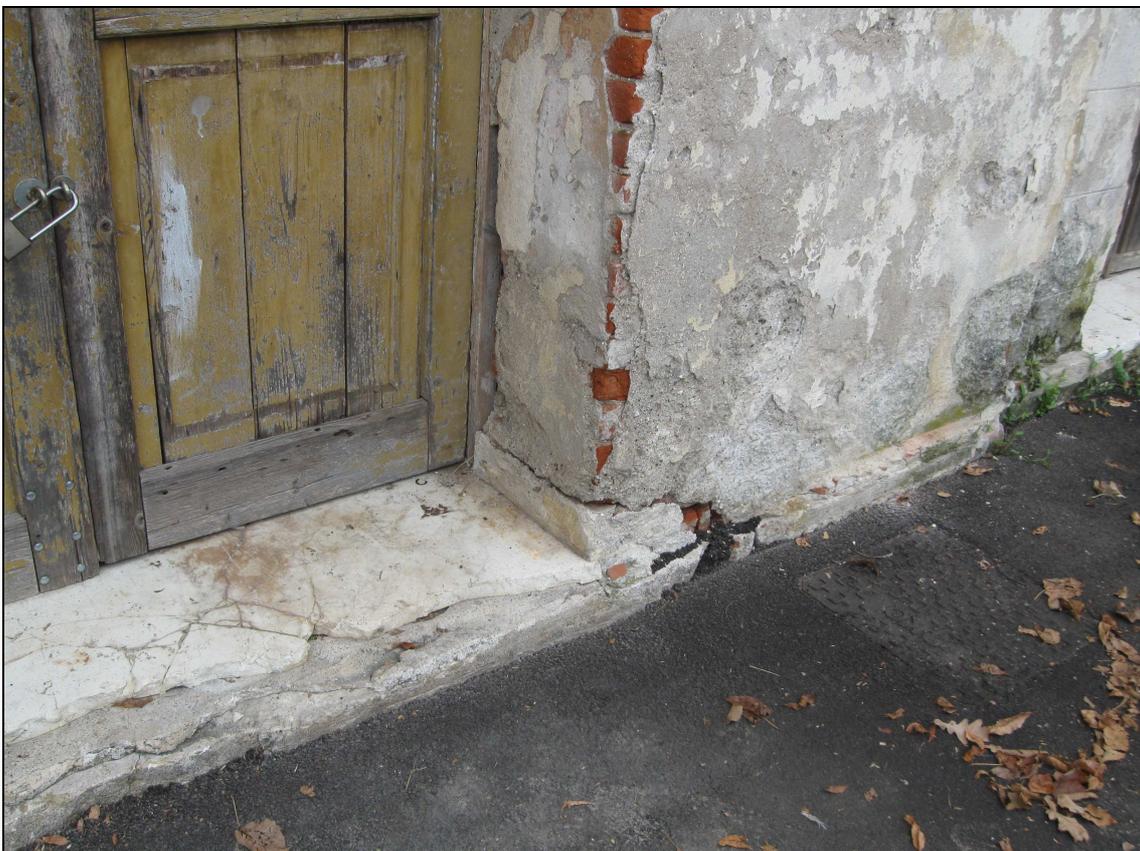
Foto 22
Degrado del materiale lapideo dell'ingresso principale

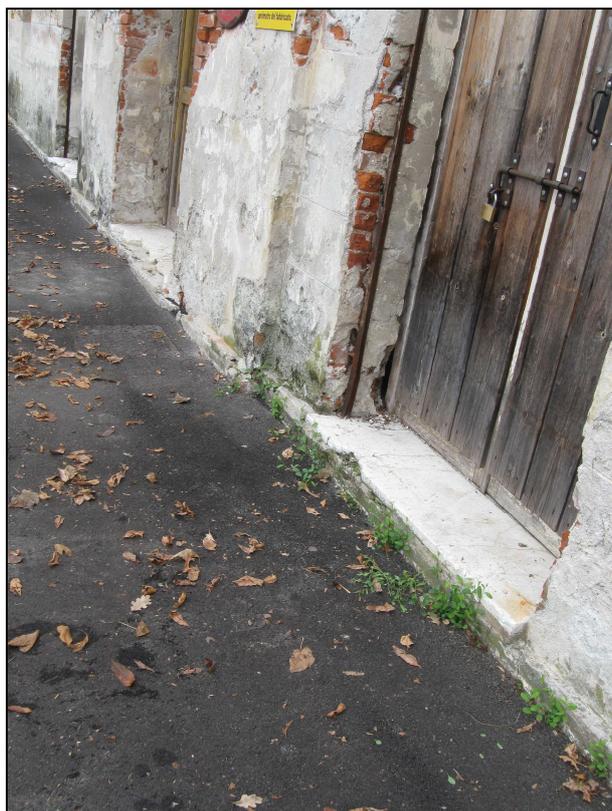
Foto 23
Degrado della facciata Ovest in corrispondenza dei tre ingressi

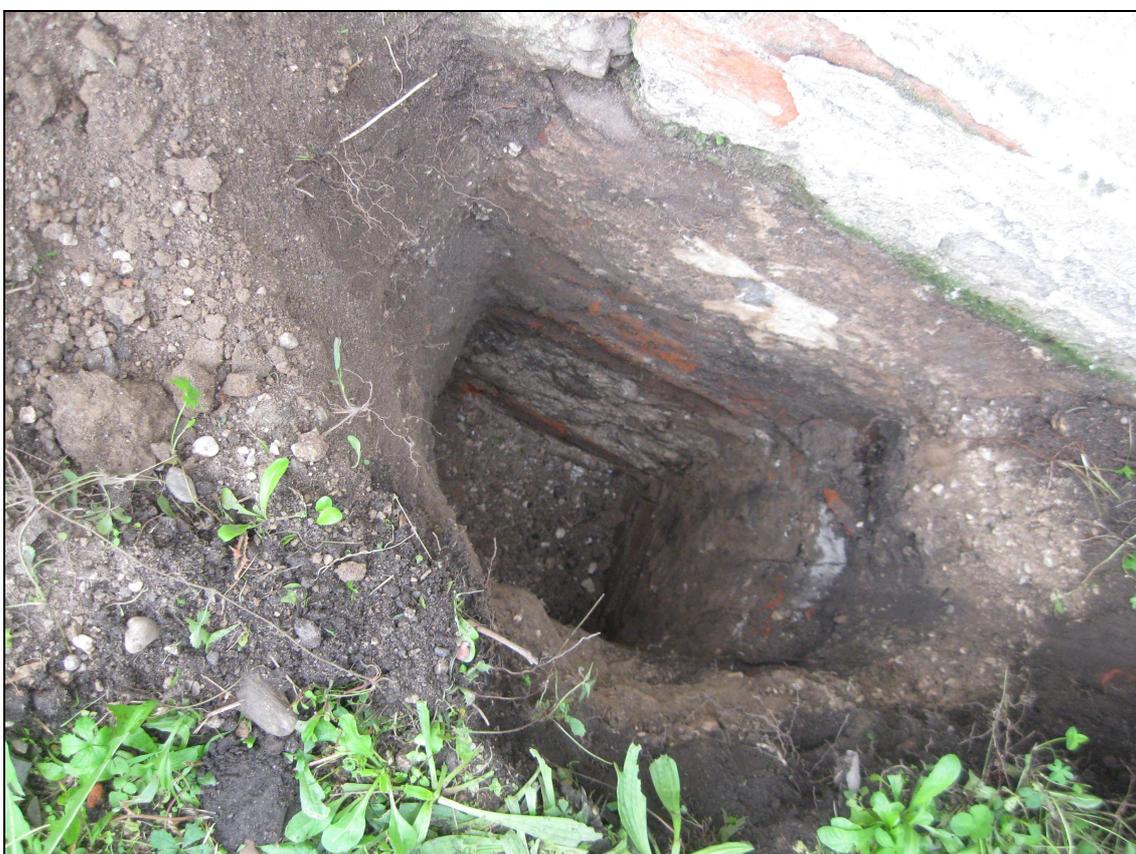
Foto 24
Indagine di fondazione del lato est dell'edificio
