COMUNE DI TOMBOLO

RESTAURO DI EDIFICIO POLIFUNZIONALE NELLA FRAZIONE DI ONARA – VIA CHIESA - PROGETTO PRELIMINARE -

DOCUMENTAZIONE FOTOGRAFICA

Piombino Dese (PD), Novembre 2013

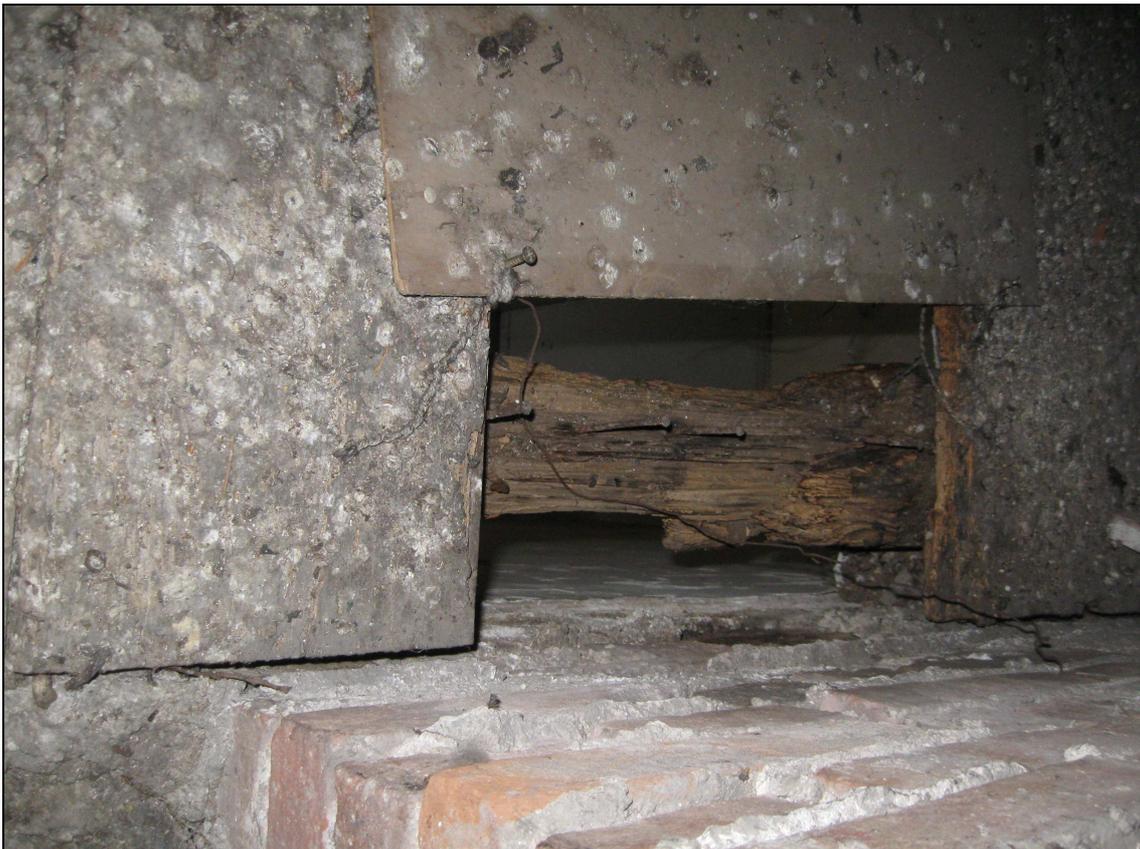
Foto 25

Degrado della struttura lignea di ancoraggio del controsoffitto, in corrispondenza della sala centrale a Nord

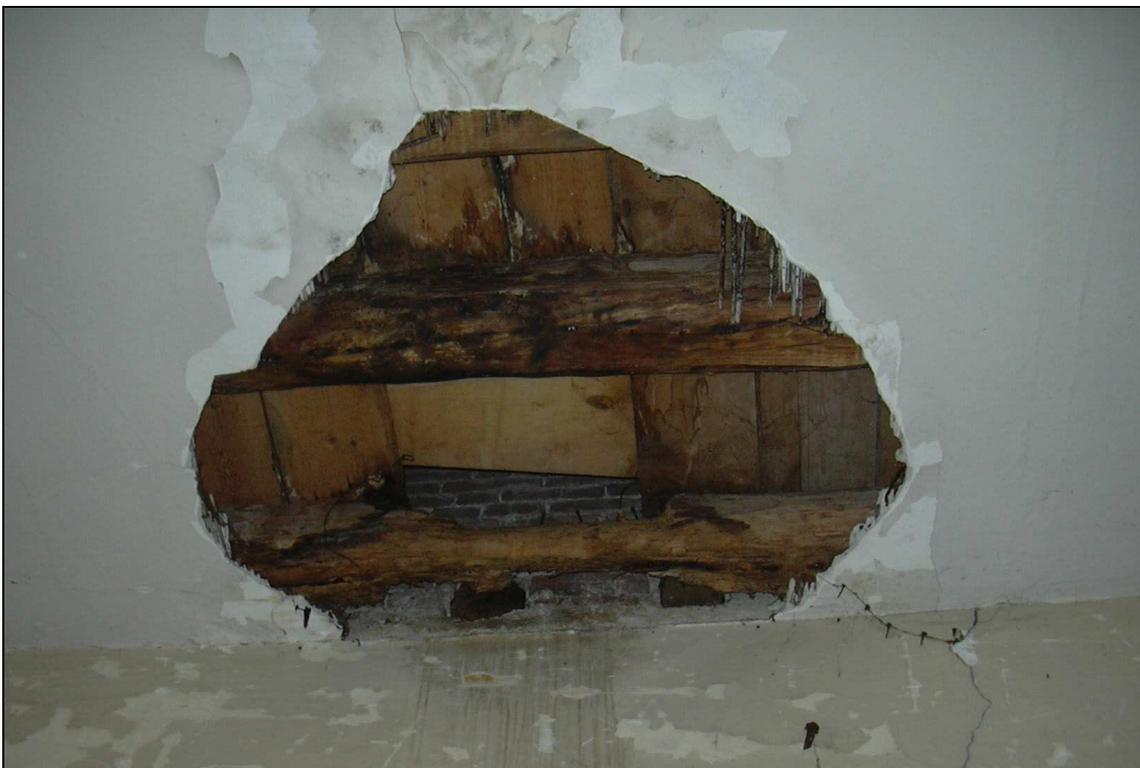
Foto 26

Degrado della struttura lignea di ancoraggio del controsoffitto, in corrispondenza della sala centrale

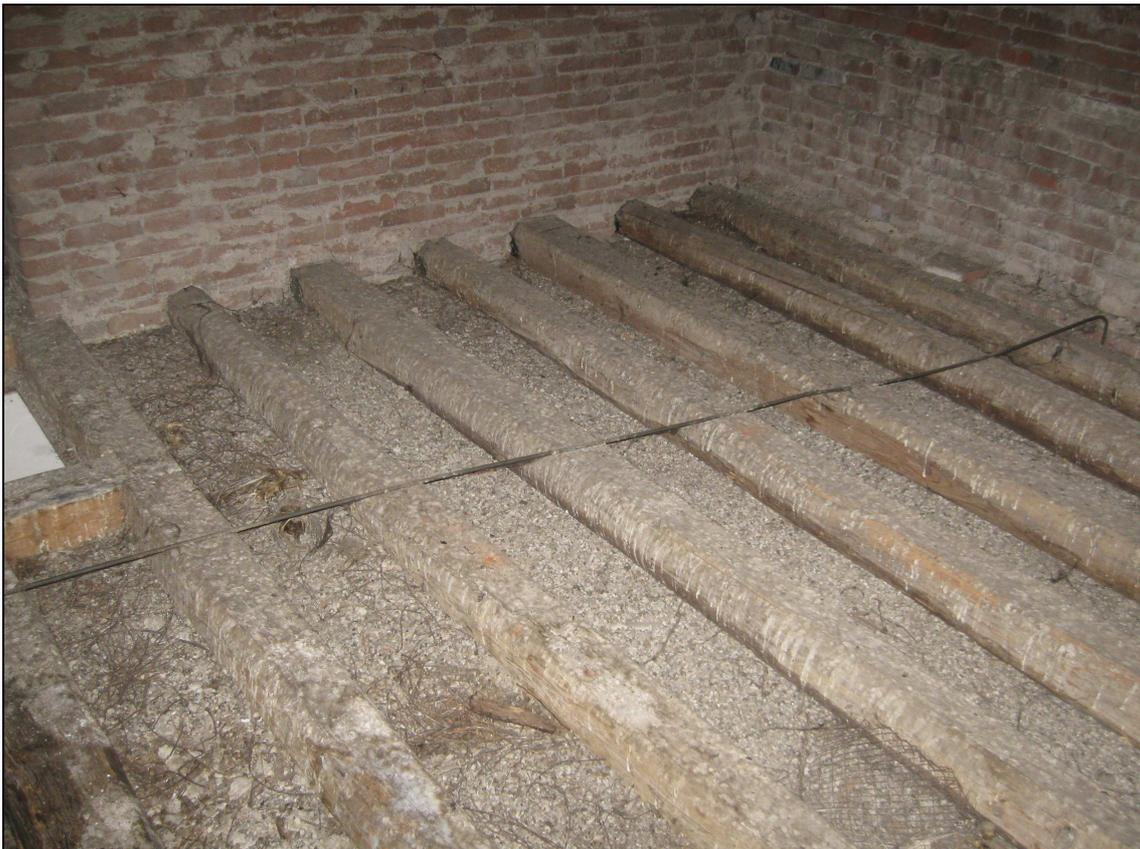
Foto 27

Particolare delle travi di ancoraggio del controsoffitto della sala centrale (vista dal sottotetto)

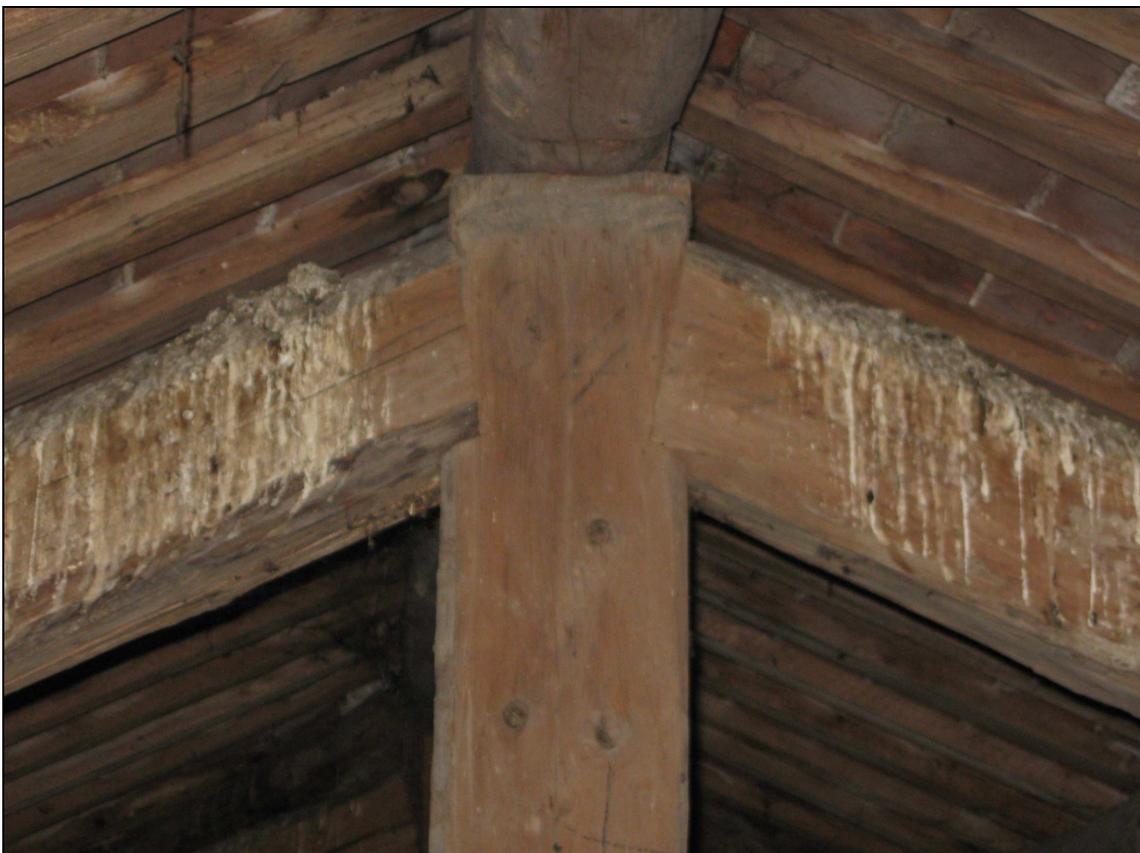
Foto 28

Dettaglio della capriata di copertura

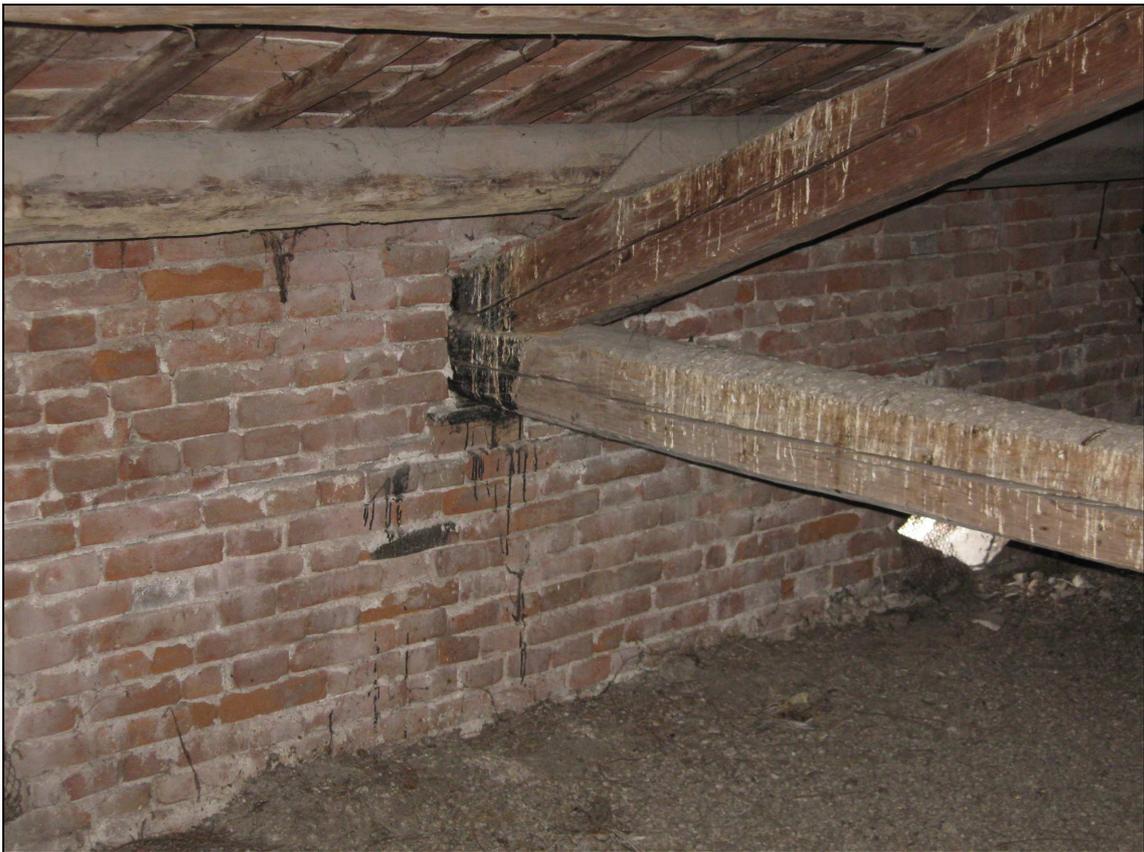
Foto 29

Dettaglio della capriata di copertura in corrispondenza dell'attacco sulla muratura perimetrale

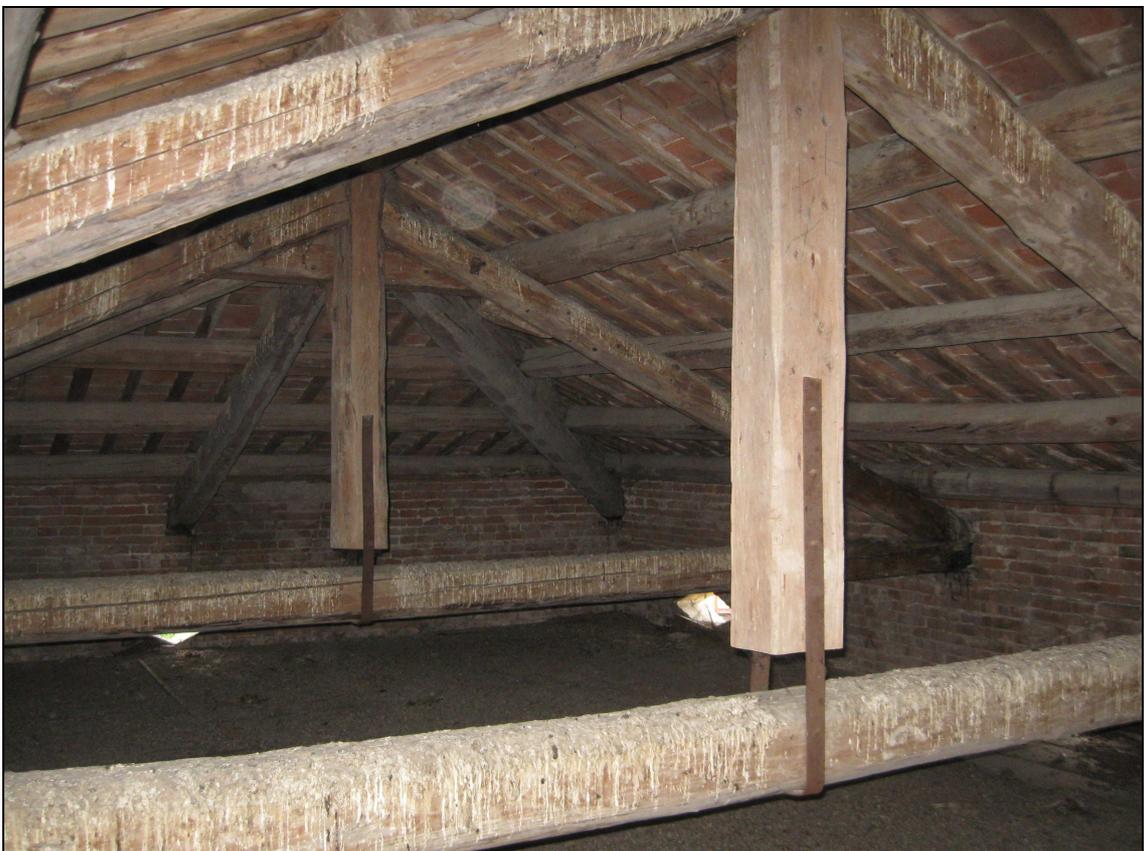
Foto 30

Vista d'insieme del sistema costruttivo della copertura

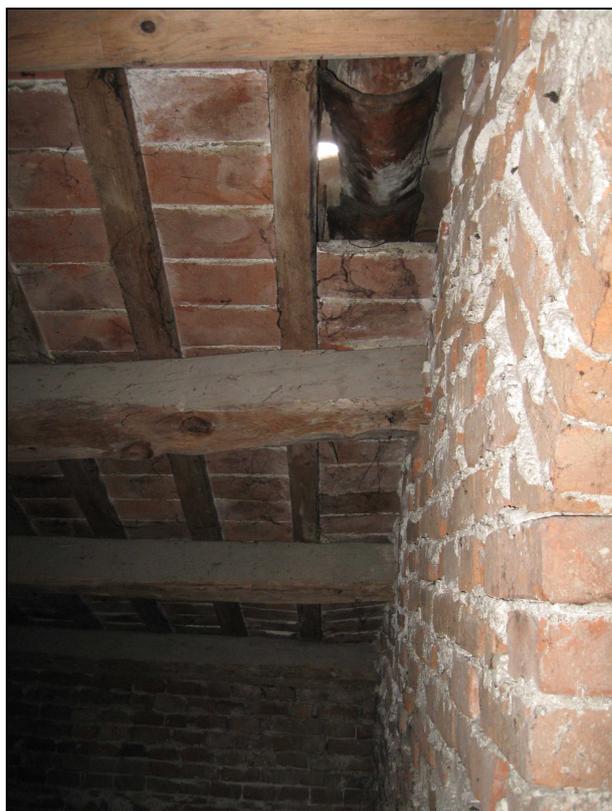
Foto 31
Degradato della struttura della copertura

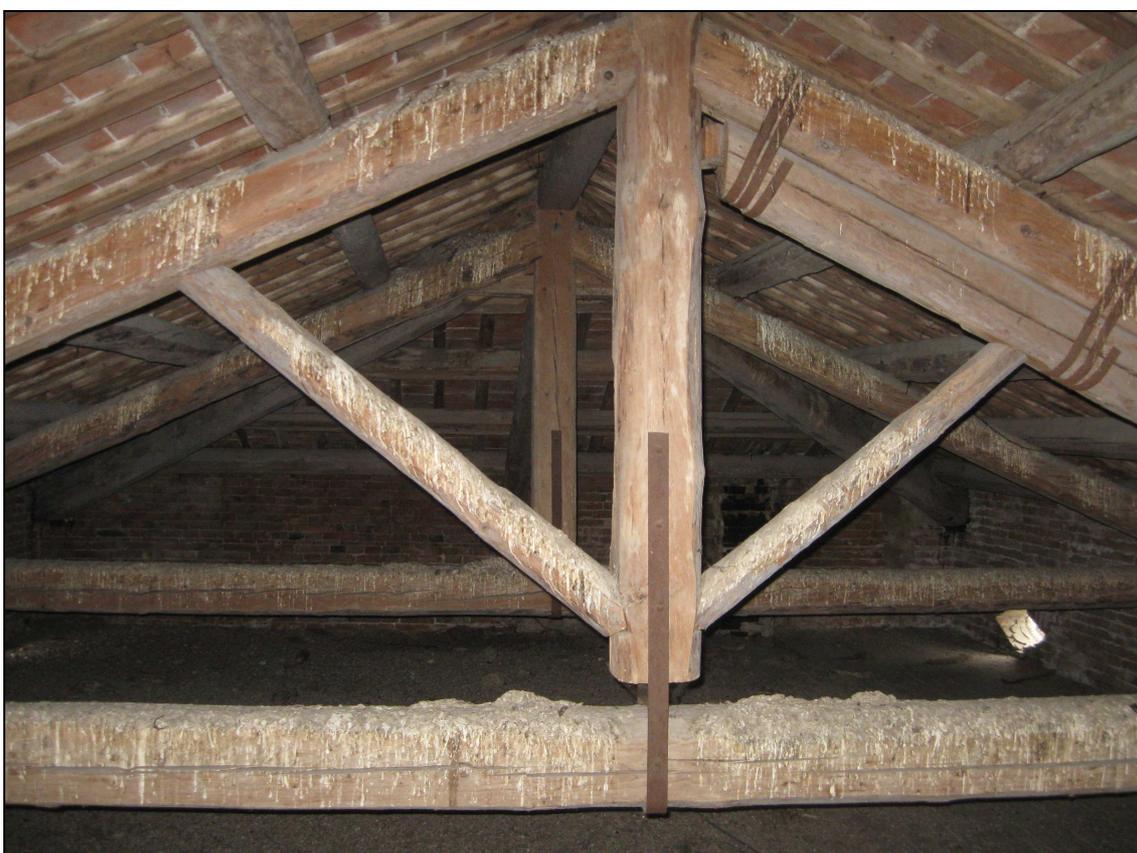
Foto 32
Bonifica del cedimento della seconda capriata da Nord
